Reciclado de juntas MLS.

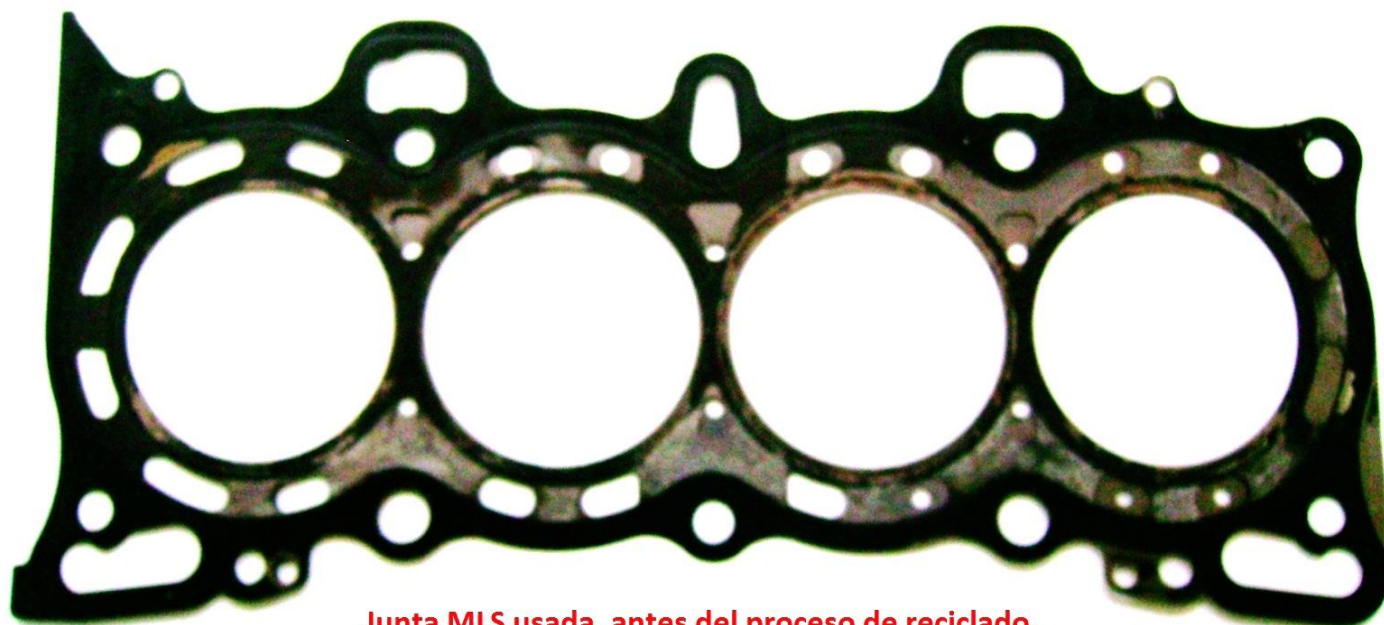
Junta MLS usada, antes del proceso de reciclado.

En **Juntas Tek**[®], reciclamos este tipo de juntas, desarmándolas, quitándoles el recubrimiento viejo por dilución química, hacerlo por abrasión mecánica (lijas, raspado, etc. formaría rayas, que son pequeños canales, donde la junta no asentaría), y luego de desengrasarlas y aplicarles el mordiente previo al revestimiento, se arman nuevamente, remachándolas como originalmente estaba. La junta está lista para colocar.

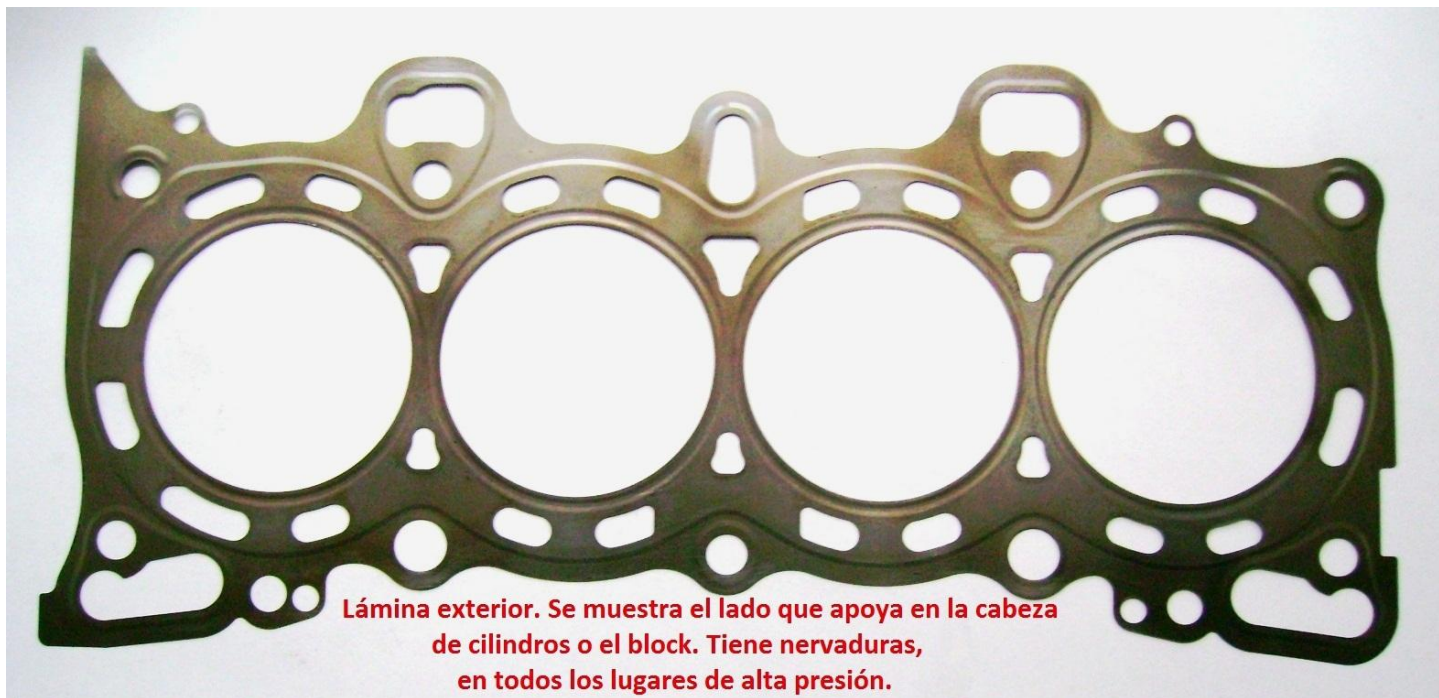
Lámina exterior. Se muestra el lado que apoya en la cabeza de cilindros o el block. Tiene nervaduras, en todos los lugares de alta presión.

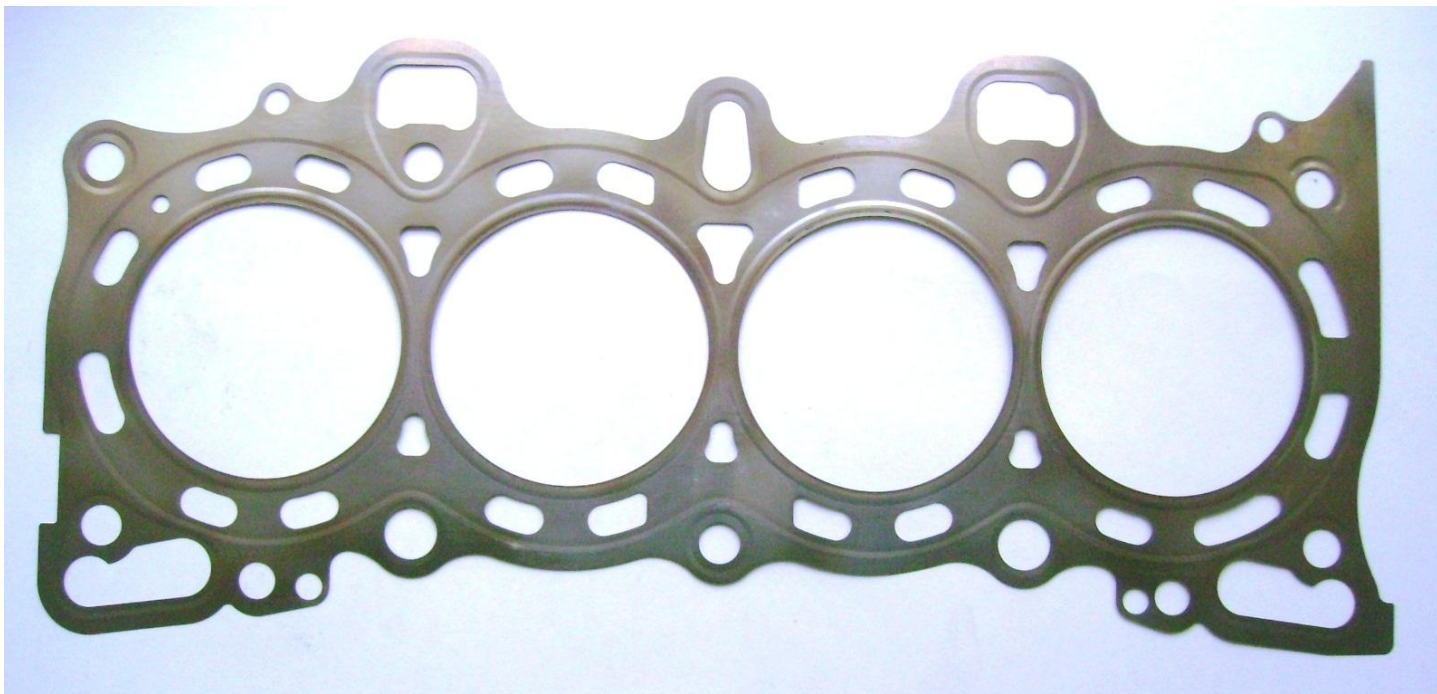
Lámina exterior, mostrada del lado interno de la junta, ya limpia y desengrasada, antes del revestimiento.

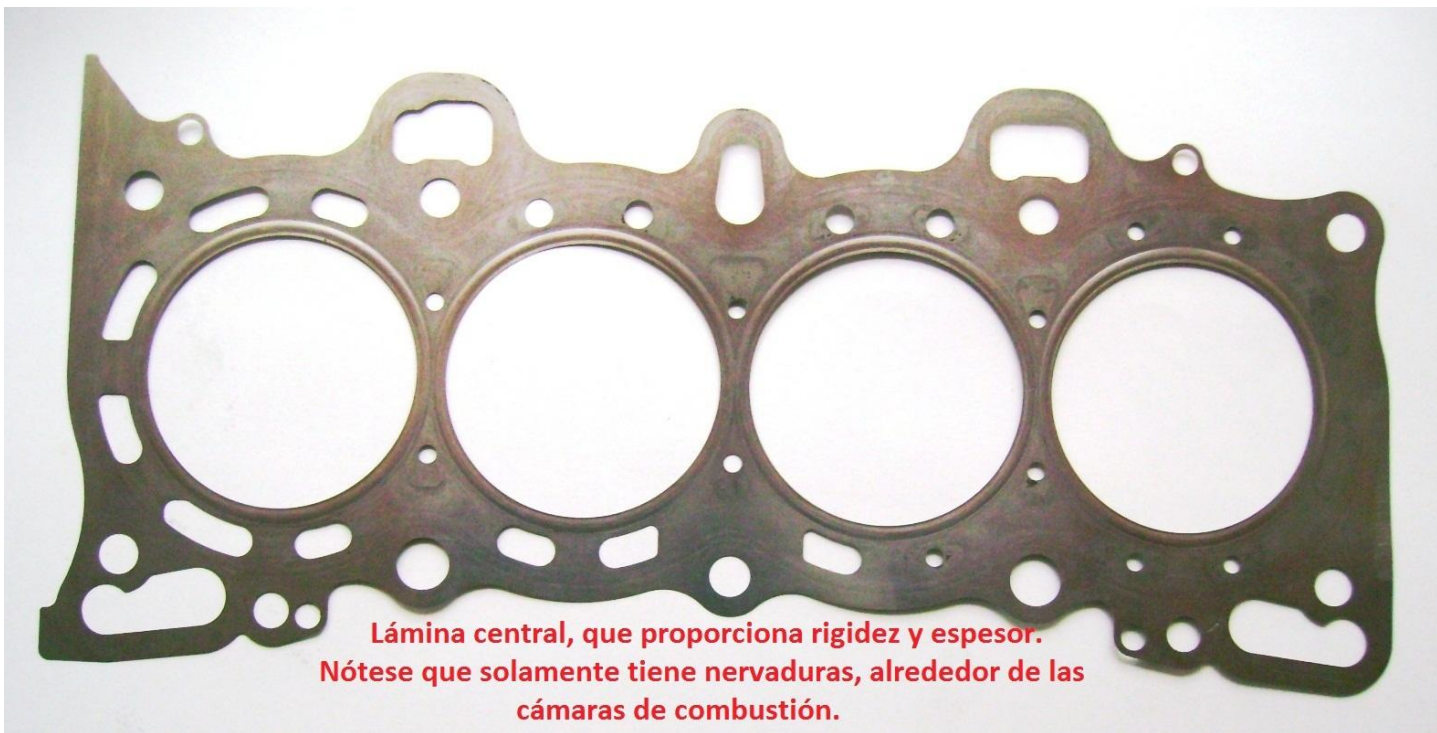
Lámina central, que proporciona rigidez y espesor.
Nótese que solamente tiene nervaduras, alrededor de las cámaras de combustión.

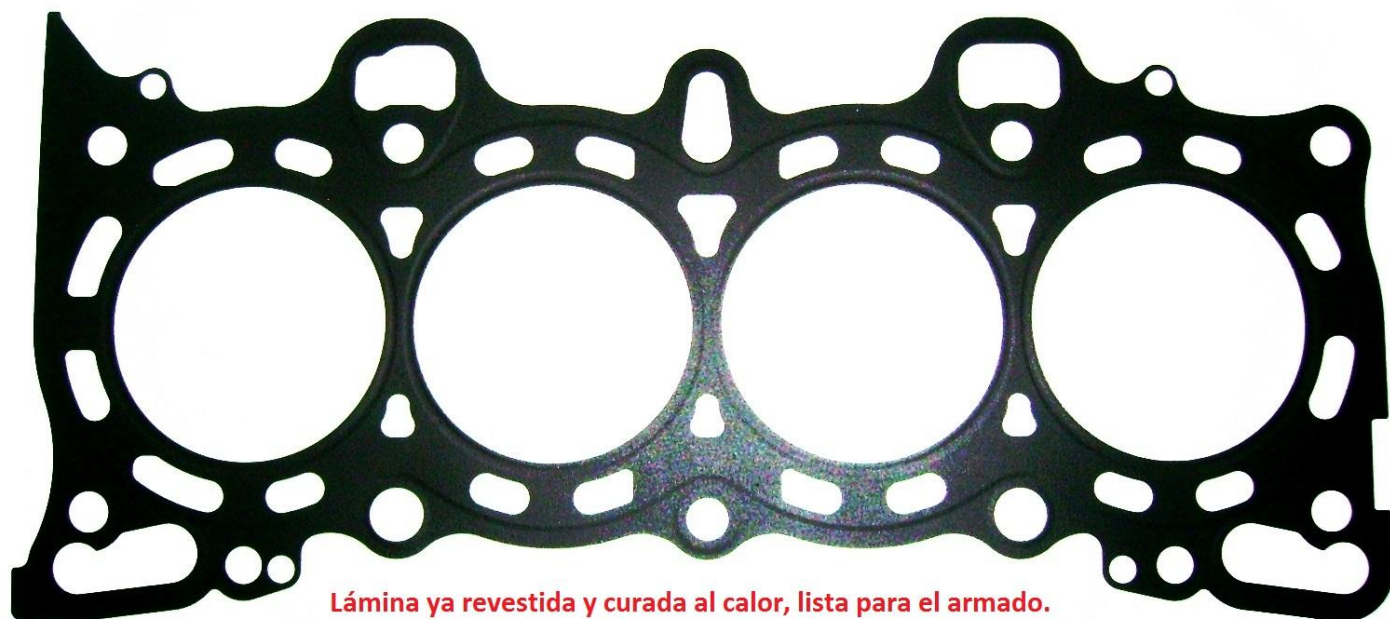
Lámina ya revestida y curada al calor, lista para el armado.

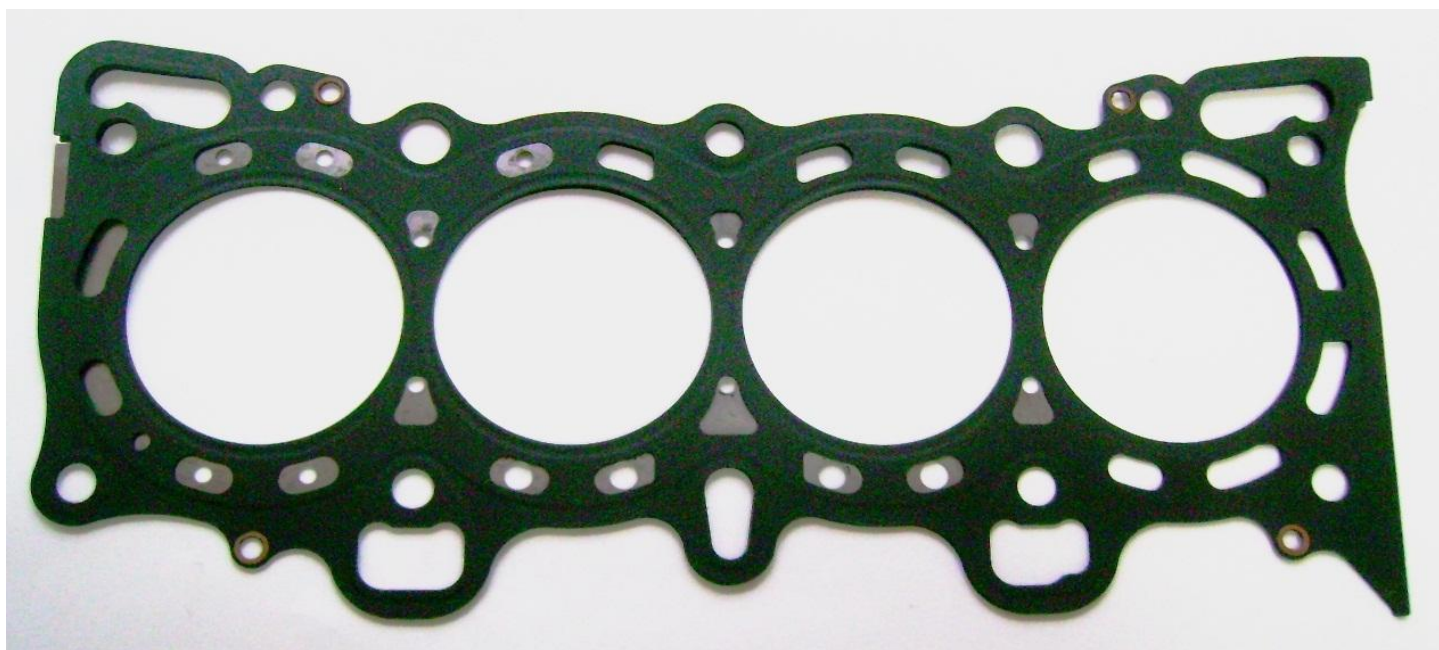
Junta MLS terminada. En este caso, (Honda), la lámina central, no va revestida.
