Otra vez se "sopló" la junta.

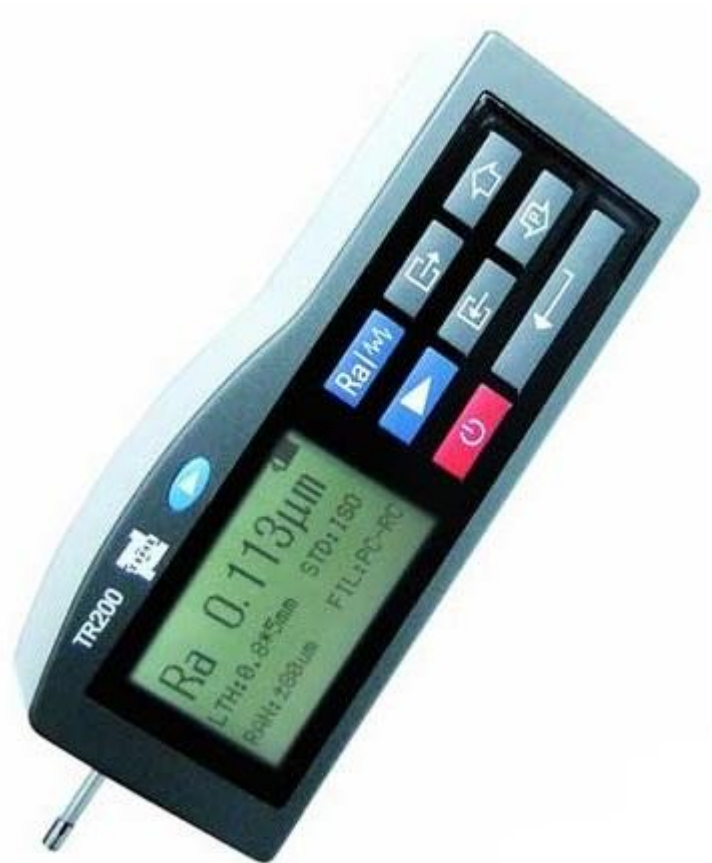
Medidor de rugosidad.

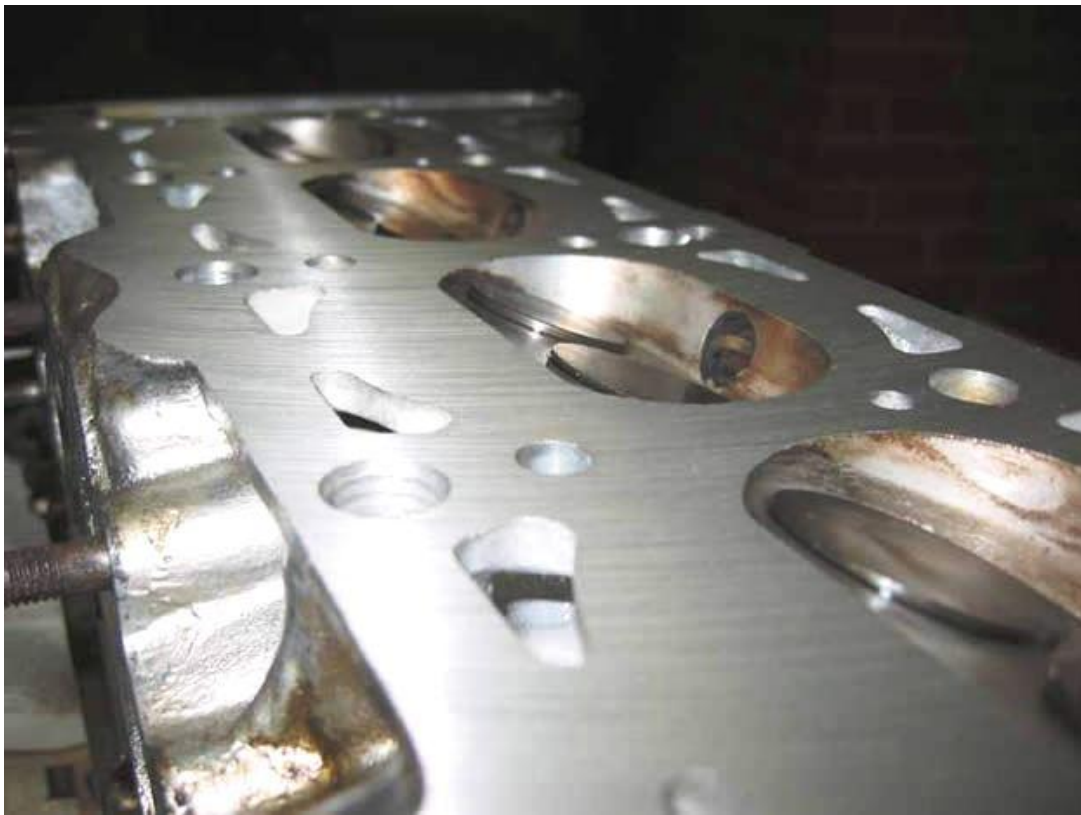
Rugosidad excesiva.

Una superficie puede estar plana, pero no necesariamente lisa como lo requieren las superficies de sellado. En los motores modernos, las juntas multilamina o monolamina, requieren de una superficie tan lisa, que es necesario herramental de última generación para lograrla. Los índices de rugosidad para una junta fibrosa (Kevlar®), que aún hoy equipa muchos motores, son mucho menores que los necesarios para una junta multi o monolamina. Este tipo de junta, tiene compresibilidad 0%, lo que significa que lo único que va a copiar pequeñas irregularidades (se miden en micrones) es el Vitón® con el que están revestidas o pequeños sellos de silicona.
